# Hibridaciones arquitectónicas desde el virreinato en los centros históricos de Perú

*Architectural hybridizations since the viceroyalty in the historic centers of Peru*

Rosa Bustamante Montoro<sup>a</sup>

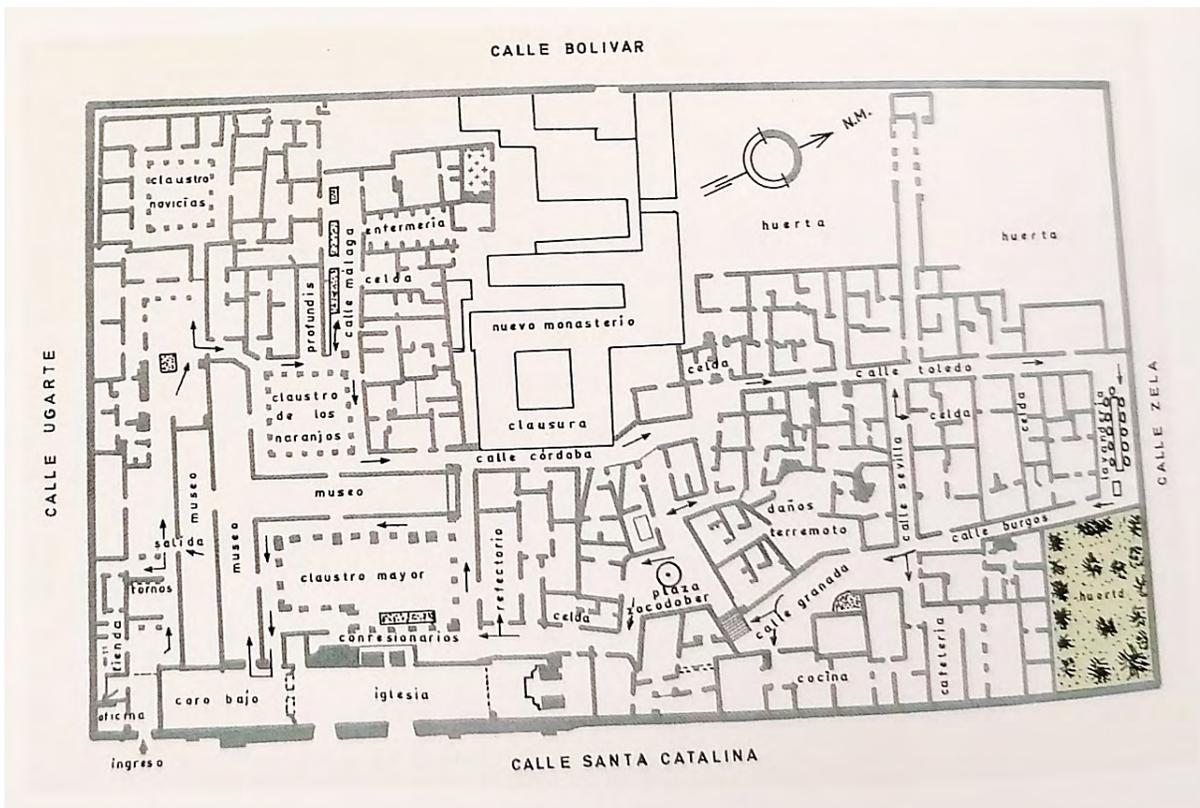
Figura 1. Calles de acceso a grupos de celdas (en el recuadro) que alteran el trazado ortogonal del monasterio de Santa Catalina de Sena de Arequipa. Fuente: sobre plano publicado por Bonet, 2001, p. 250.

plaza de Zocodober, la calle Granada, y celdas de dos o tres habitaciones con patio y cocina para la novicia y servidumbre (Figura 1), que rememoran la vida eremítica de los primeros tiempos del cristianismo (Bonet, 2001, p. 252). Esta hibridación conventual no debería haberse producido pues el concilio de

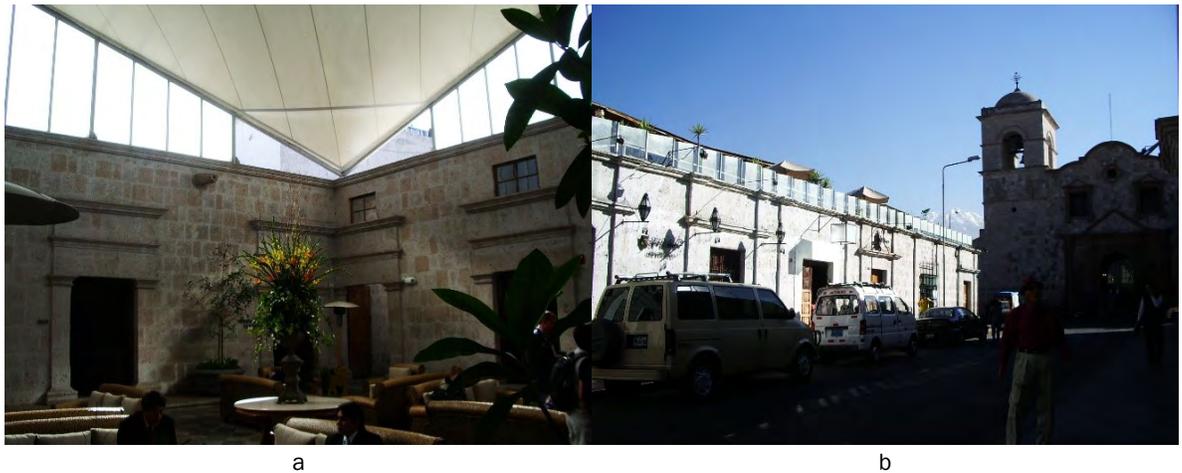
Figura 2. Estructuras ligeras en inmuebles del centro histórico de Arequipa. a. Cubierta de patio colonial. b. Paneles en fachada para ocultar terraza. Fuente: autora.

removibles como tabiques de separación, estructuras ligeras teóricamente reversibles como las coberturas opacas o traslúcidas de patios (Figura 2.a), o paneles verticales (Figura 2.b). Así como de todos «los acondicionamientos exigidos por la evolución de los usos y costumbres», como se indica en el art. 5 de la Carta de Venecia. Sin embargo, muchas veces el uso destinado a museo o centro cultural que abarca otros más, biblioteca, tiendas, oficinas, puede desarrollarse con más deficiencias que aciertos. El uso mixto de iglesia destinada al culto y museo de arte religioso no otorga la cualidad de hibridez, porque se impone la tectónica, por las mínimas alteraciones y predominio del uso principal.

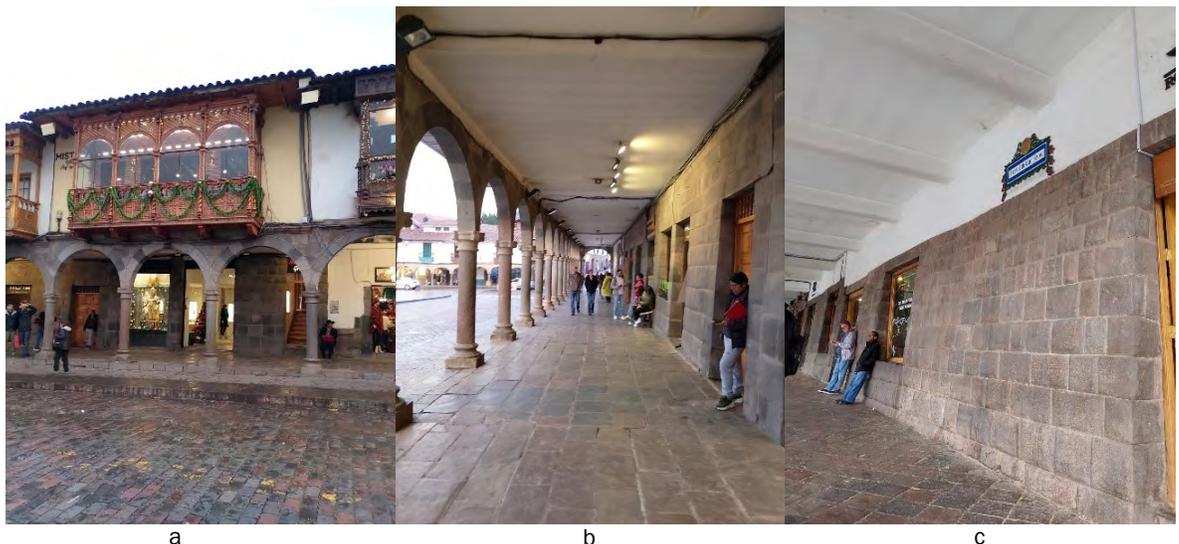
Figura 3. Soportales de la plaza mayor de Cusco. a. Soportal de Panes. b. Interior del soportal. c. Soportal de Carrizos yuxtapuesto al Acllahuasi. Fuente: imágenes cedidas por Martha Silva.

El injerto se produce mediante la adición del forjado que cubre el espacio porticado cuyas viguetas se apoyan en una arquería de piedra hacia la plaza y en el extremo opuesto en el muro de la cancha inca (en cuyo interior se construyen las edificaciones) (Figura 3.b). Los muros incas se aprecian en los soportales de Panes de la cancha *Qasana*, de Harinas (palacio *Coracora*), de Belén (*Hatuncancha* o residencia de sacerdotes) y de Carrizos yuxtapuesto al *acllahuasi* (casa de mujeres elegidas), con la típica inclinación del aparejo rectangular de andesita pulida (Figura 3.c). Sin embargo, también se aprecian lienzos de piedra en los soportales suroeste en donde existían terrazas de la andenería inca (GDUR Cusco, 2009).

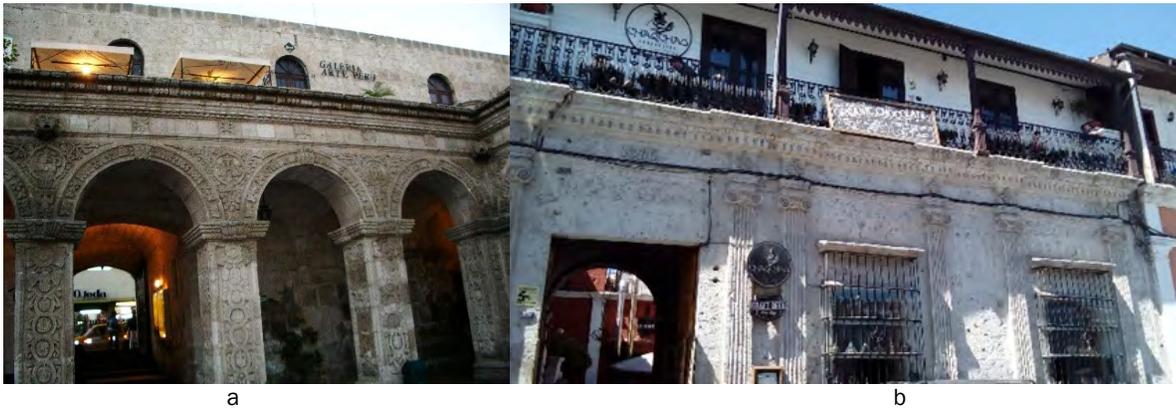
Figura 4. Superposición de plantas altas en Arequipa. a. Sobre claustro colonial. b. Sobre casona republicana del año 1846. Fuente: autora

La segunda variedad de hibridación por expansión es la superposición de plantas que definen estratos constructivos de cronología o sistemas constructivos diferentes. Generalmente se retranquean los muros en la fachada o hacia el patio por el interés patrimonial para evitar la disrupción de la expansión (Figuras 4.a y

Son edificaciones coloniales de tierra con balcones y tejeros sobre muros incas, republicanas en planta alta con muros entramados para aligerar la construcción y balcones sobre edificaciones coloniales, plantas de diversa antigüedad sobre edificaciones republicanas coronadas con peanas de futuros balcones que no llegarían a realizarse, etc. El claustro colonial jesuita reconstruido después de los terremotos de 1958 y 1960 presenta doble hibridación, por adaptación de las estancias a locales comerciales de preferencia turística y por expansión con la construcción de oficinas en la planta alta (Figura 4.a).

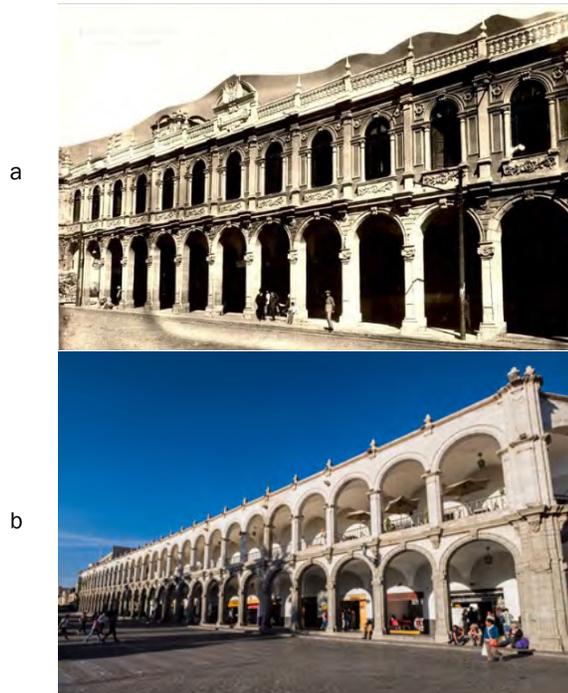
Figura 5. Soportales de la plaza mayor de Arequipa. a. Con el escudo peruano en la coronación construido entre 1877 y 1914 (INC, 2006). b. Actualmente después de los terremotos de 1958 y 1960 (autora)

Un ejemplo se aprecia en los primeros soportales de la plaza mayor de Arequipa arruinados por el terremoto de 1868, que se caracterizaban por pilares robustos con un arco central más alto y más ancho que los demás en la arquería de la planta baja del soportal de ingreso al ayuntamiento (Bustamante, 2023). Éstos se reemplazaron por los soportales construidos entre 1877 y 1914 (INC, 2000, p. 20), con un escudo peruano en la coronación del arco central del frente del ayuntamiento y ventanas en la planta alta que denotaba su uso privado (Figura 5.a). A su vez después de los terremotos de 1958 y 1960 que dañaron los soportales de la planta alta, éstos fueron reemplazados por los actuales de uso público en los tres frentes de la plaza mayor, y también los pilares de sección cuadrada de los tres arcos centrales se sustituyeron por pilares de sección octogonal (Figura 5.b).

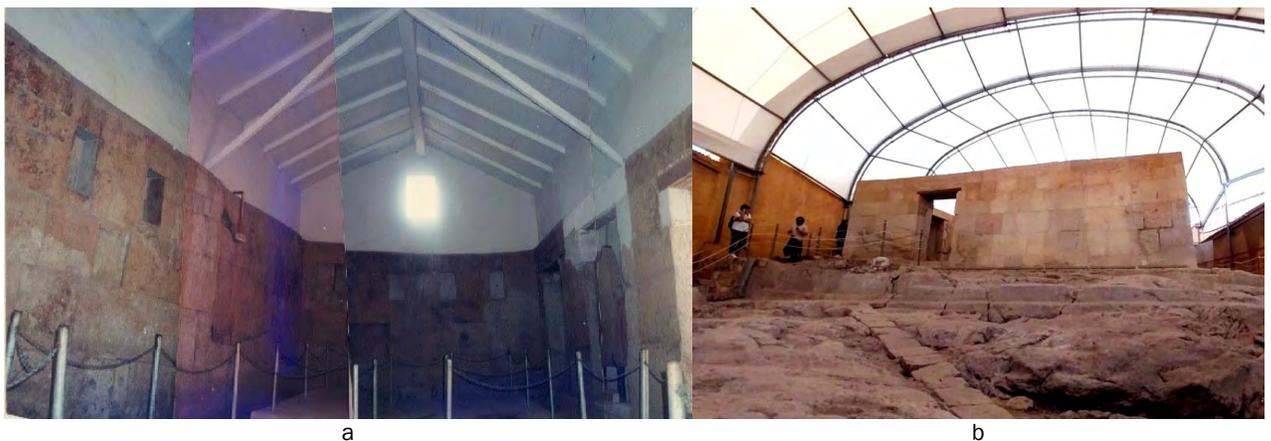
Figura 6. Cuarto del Rescate en la ciudad de Cajamarca. a. Interior en 1995 (Ravines, 1979, p. 22). Estado actual (ANDINA, 2024).

El Cuarto del Rescate es un recinto ( $\approx 3,20\text{m}$  de altura, con cuatro vanos de acceso y diez hornacinas trapezoidales), conocido porque en 1532 el inca Atahualpa ofreció llenarlo dos veces de plata y una de oro hasta donde alcanzara su mano, para conseguir su libertad y evitar la autoridad del conquistador Francisco Pizarro. Situado en una manzana vecina a la plaza mayor de la ciudad de Cajamarca, los muros se asientan directamente sobre la roca a  $45^\circ$  respecto al trazado ortogonal fundacional. Dicho recinto sufrió varias transformaciones desde la época colonial; en la primera mitad del siglo XX formaba parte de un orfanato, construyéndose encima una planta alta que luego de su demolición se cubrió con un tejado a dos aguas para aprovecharlo como sala de escuela (INC, 2000, p. 59) (Figura 6.a). A partir de 1953 se realizaron varias intervenciones que posibilitaron el estado actual, liberado de edificaciones adyacentes y pavimentos superpuestos; parte de las gradas y terrazas proceden de las excavaciones realizadas entre 1978 y 1983; actualmente está protegido por una cobertura geotextil que tenía más de 10 años de antigüedad en 2024 (Figura 6.b).

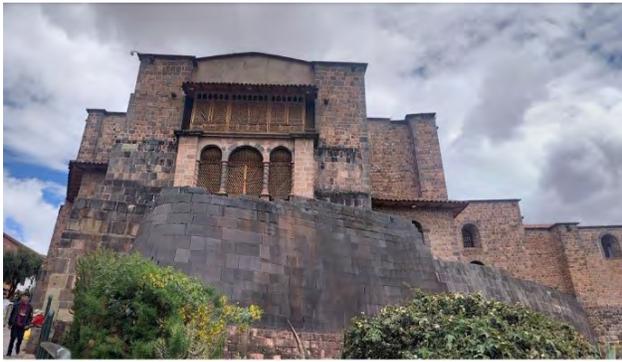
Figura 7. Ábside de la iglesia de Santo Domingo de Cusco (<https://earth.google.com/> fecha de imagen diciembre 2022)

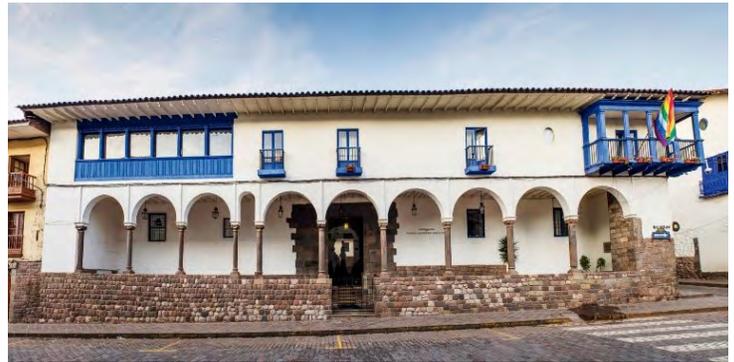
Figura 8. Casa Garcilaso de la Vega de Cusco después de la restauración de 1987 (MCP, 2021, pp. 20-21).

La galería de la casa donde nació el escritor Inca Garcilaso de la Vega en Cusco, se aprecia en un cuadro después del terremoto de 1650. Levantada sobre una huaca (lugar sagrado), parece que el cuerpo de piedra de la esquina de la galería ha sido construido con piedras de andenes del lugar para dar soporte a la estructura del balcón (Figura 8). Los daños ocasionados por el seísmo de 1950 que motivarían su expropiación y posterior intervención, más una nueva restauración después del terremoto de 1986 permiten apreciar el aparejo de la piedra.

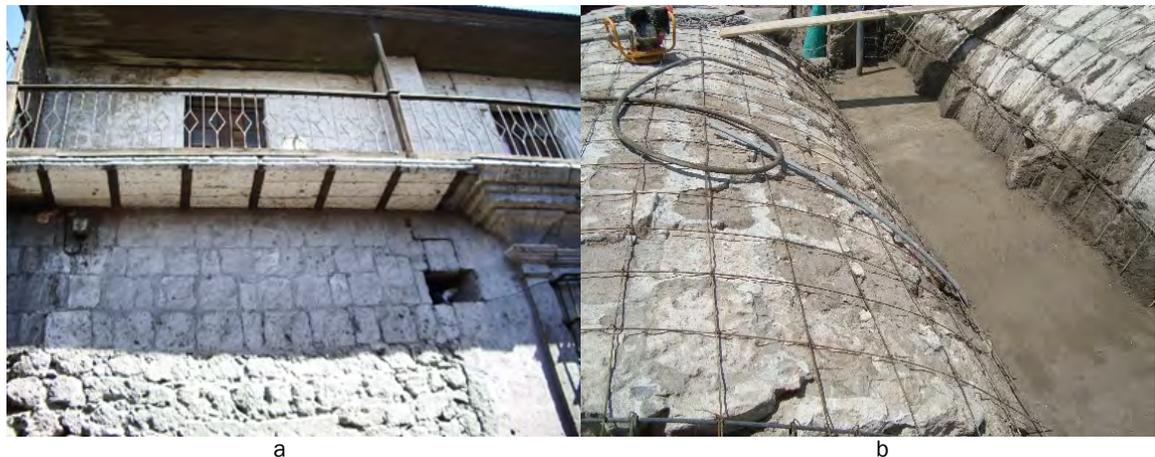
Figura 9. Estructuras mixtas. a. Balcón corrido con rieles ferroviarios sobre casa colonial arequipeña. b. Armado con malla de acero antes del hormigonado de bóvedas. Fuente: autora.

Por ejemplo, las bóvedas coloniales desaparecidas fueron reemplazadas por forjados con rieles ferroviarios entre losas de ignimbrita blanca (Figura 9.a), en el último cuarto del siglo XIX como resultado de la llegada del ferrocarril. Luego las existentes generalmente se han reforzado con hormigón armado mediante vainas que han reemplazado a las argamasas de cal de la gruesa capa de compresión de las dovelas (Figura 9.b), para aumentar su resistencia a los movimientos sísmicos.

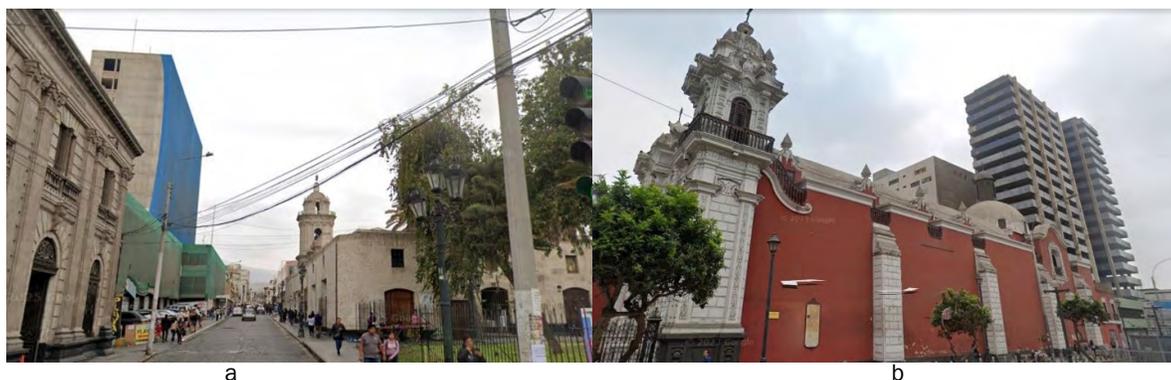
Figura 10.a. Hotel al costado de la iglesia de Santo Domingo de Arequipa. b. Edificio abandonado en la manzana de la iglesia de San Marcelo de Lima. Fuente: <https://earth.google.com/> fechas de imágenes enero 2025 y agosto 2023 respectivamente.

En la Figura 10.b se aprecia la cúpula de la iglesia de San Marcelo situada en la misma manzana.
