# Funcionamiento de molinos y cárcamos para la producción de azúcar en la región sureste de Michoacán, México, s. XVI-XX

*Operation of mills and sumps for sugar production in the southeastern region of Michoacán, Mexico, 16th-20th centuries*

Luis Alfredo Ayala Ortega<sup>a</sup>

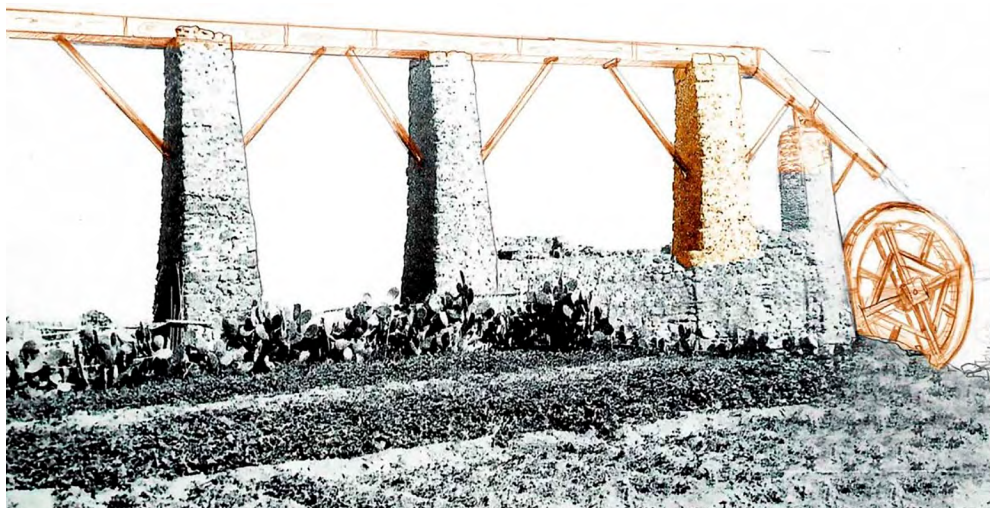
Figura 1. Ejemplo de canal sostenido por esteos en forma de "Picachos". Recreación acueducto del Ingenio de los Picachos (Telde, Islas Canarias). Fuente: González Marrero et.al., 2023, p. 77.

De acuerdo con Dolores Corbella y Ana Viña (2023), en la península Ibérica se han encontrado referencias a elementos de infraestructura hidráulica utilizados para el fomento de la industria azucarera que se remontan al siglo XV (p. 195), a los cuales se les refiere por diversos términos propios de la región, y que en América son escasamente conocidos; por ejemplo, de acuerdo a las autoras, la última parte del acueducto que vierte al agua hacia el interior del cárcamo se le conoció como *Ferido o herido*<sup>6</sup> (p. 199); a los puntales, columnas o apoyos que sostienen los acueductos que no son de mampostería, en Canarias y Portugal se les denominó como esteos o esteyos (p. 200); las mismas autoras identifican que los esteos fabricados en madera, y que posteriormente fueron completados en mampostería, una vez perdían el acueducto que sostenían, se les llegaron a denominar “picachos”, debido a la similitud en forma que tienen con la de las montañas (p. 200), véase figura 1.

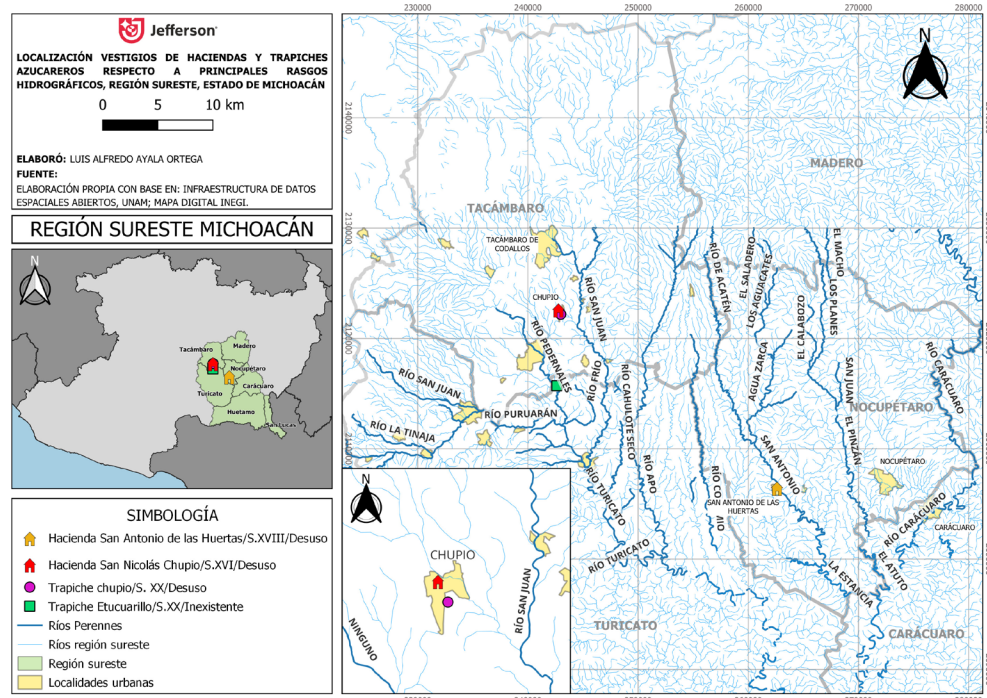
Figura 2. Localización de los vestigios de haciendas y trapiches azucareros respecto a principales rasgos hidrográficos, región sureste, estado de Michoacán. Fuente: elaboración propia con base a datos del INEGI.

En función de lo anterior, se logró identificar que las unidades de análisis se posicionaron en las márgenes de ríos perenes, como el caso de la Hacienda de San Antonio de las Huertas (figura amarilla) y el trapiche de Etucuarillo (rectángulo verde), espacios productivos que aprovecharon las aguas de los ríos San Antonio de las Huertas y del río Pedernales respectivamente; mientras que la Hacienda de Chupio (figura roja) y el trapiche piloncillero (figura magenta) de la misma localidad, pudieron aprovechar aguas del río Caramécuaro, San Agustín, San Juan, Puruarán y escurrimientos de agua de la laguna “La Alberca”, véase figura 2. En 1886 se registró en memorias del gobierno del estado de Michoacán, que escorrentías de agua de un lago registrado como “sin nombre”, de 502 metros de diámetro y 13 metros de profundidad, probablemente se trataba del cuerpo natural llamado “La Alberca”<sup>7</sup> y localizado a 4.5 kilómetros al norte de la actual localidad de Chupio, eran aprovechadas en el movimiento de un motor de un molino de caña de la hacienda de Chupio (Pérez Gil, 2002, p. 57).

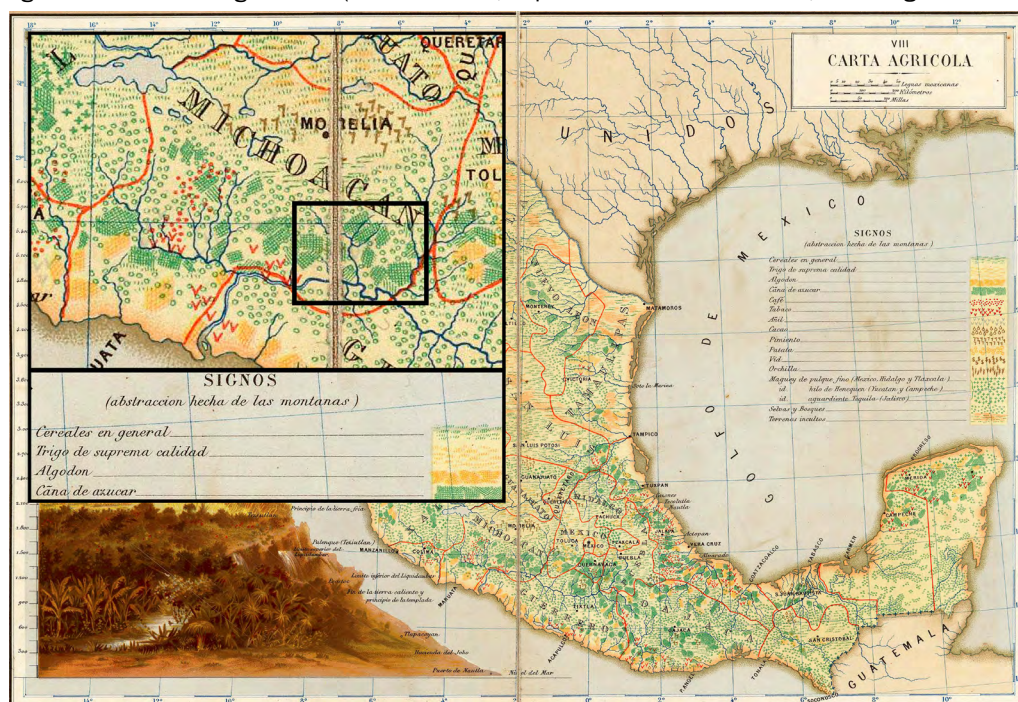
Figura 3. Distribución geográfica del cultivo de la caña de azúcar en Michoacán. Carta Agrícola VIII, 1885.  
 Fuente: colección David Rumsey.

2008, p. 279; Sánchez Díaz, 2017, p. 65). Es a partir de este momento en que se puede sostener que inicia un ciclo de apertura de cañaverales y de construcción de trapiches e ingenios en ciertas zonas de la demarcación sureste, especialmente alrededor de aquellas áreas nucleares donde se afianzó este cultivo en relación con las condiciones edafoclimáticas, como fue la zona sur del actual municipio de Tacámbaro y porción norte de Turicato<sup>8</sup>, véase figura 3.

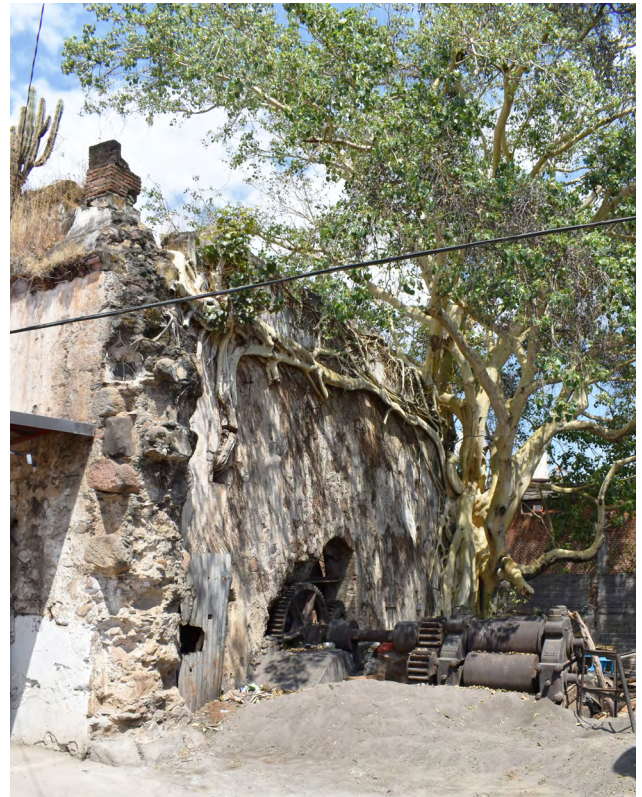
Figura 4. Casa del molino con vestigios del cárcamo y presencia de trapiche horizontal de tres mazas de hierro. Fuente: archivo personal Luis Alfredo Ayala Ortega, 2022.

Respecto a la casa del molino, este recinto mantiene partes del muro del cárcamo y un fragmento de un muro transversal a éste, el cual sugiere formó parte de un acueducto; el espacio de la casa del molino está conformado por dichos paramentos, los cuales están entrelazados y cubiertos por una ceiba la cual se arraigó al muro, un trapiche de tres mazas horizontales de hierro, engranes y una rueda hidráulica metálica, la cual no es del todo visible, véase figura 4.

El muro del cárcamo tiene dos aberturas, una, de interconexión entre la rueda y el trapiche, y una de menor tamaño, probablemente una posterior intervención, para el acceso al interior del cárcamo. En la estructura del cárcamo no es apreciable el canal de desagüe del agua.

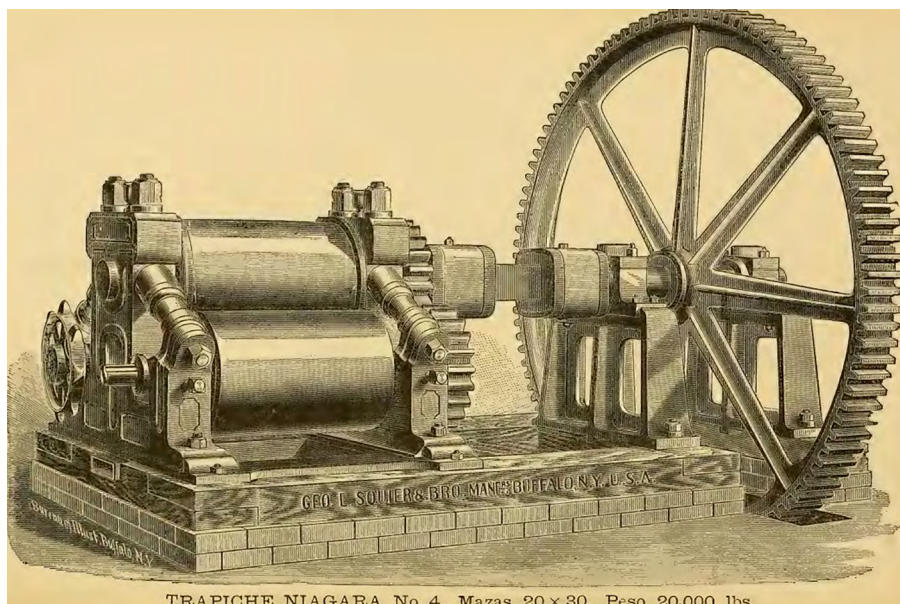
Figura 5. Trapiche de hierro de 3 mazas horizontales de la casa comercial L. Squier & Brother, modelo “Niagara”, 1879. Fuente: Squier & Brother, 1879, p. 69.

Consultando catálogos de maquinaria para molinos y haciendas del siglo XIX, se determinó que el molino existente corresponde a uno similar al fabricado por la compañía americana L. Squier Brothers, en su modelo “Niagara N°. 4, mazas 20x30, peso 20,000 libras”, ya que presenta la misma configuración de mazas y sus dimensiones resultan similares (Squier & Brother, 1879, p. 69), véase figura 5.

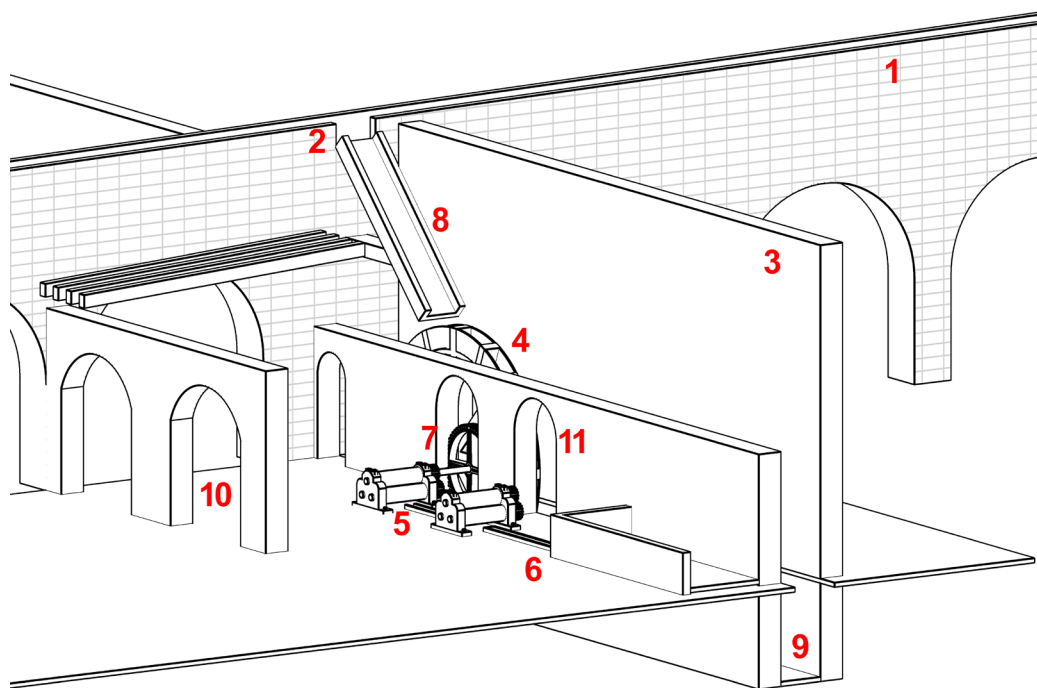
Figura 6. Reconstrucción hipotética funcionamiento casa molino Hacienda de San Nicolás Chupio.

1. Acueducto y arquería, 2. Derivación del acueducto principal, 3. Muros cárcamo, 4. Rueda hidráulica con cangilones de madera, 5. Trapiches horizontales de 3 mazas de hierro, 6. Canales y recipientes de guarapo, 7. Engranajes y bielas articuladoras entre trapiche y rueda hidráulica, 8. Vertedor o canal de descarga arriostrado, 9. Canal de desagüe del cárcamo, 10. Casa del molino, 11. Vanos en paramentos del cárcamo para articulación y acceso a engranajes.

el paulatino desuso del cárcamo e infraestructura hidráulica, sin embargo, observando los vestigios *in situ* (materialidad y permanencia de elementos), se asume, que aunque éste molino ya no fungió como el trapiche principal de la hacienda, sí debió de mantenerse funcional en ciertos momentos, probablemente cuando se descomponía el que operaba con vapor o en épocas de gran demanda de trabajo.

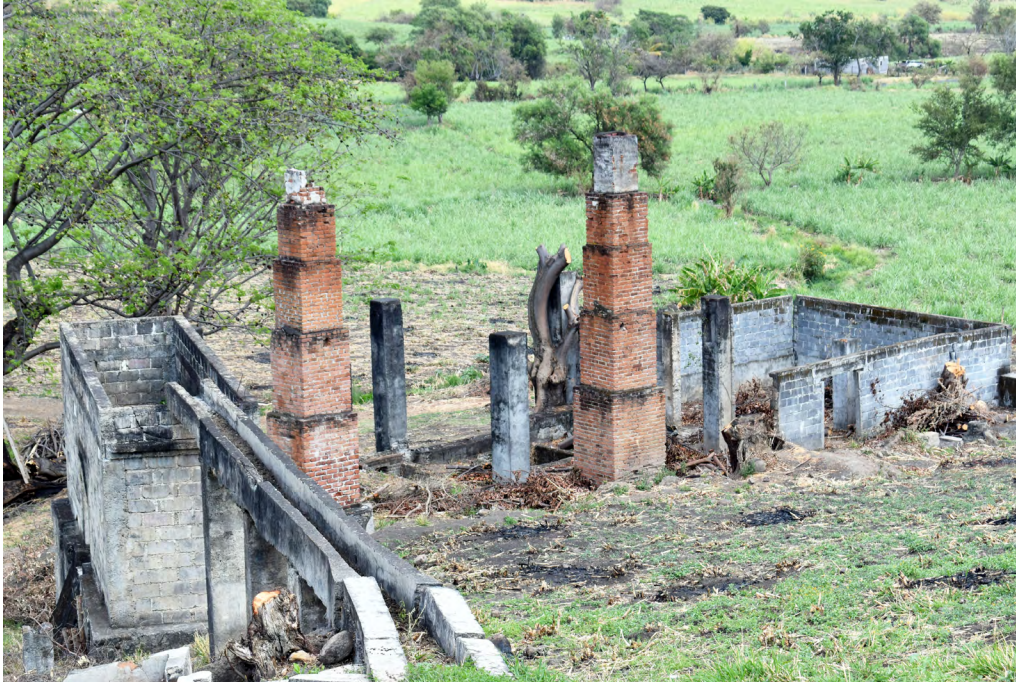
Figura 7. Vestigios trapiche piloncillero Chapú, Tlaxcala. Fuente: archivo personal Luis Alfredo Ayala Ortega, 2022.

también siete columnas de concreto, así como diferentes muros soterrados que configuran una serie de divisiones internas (probablemente alimentadores de las chimeneas o canales de desalojo del agua del cárcamo), los cuales han sido cubiertos por el incremento en el nivel del piso natural, véase figura 7.

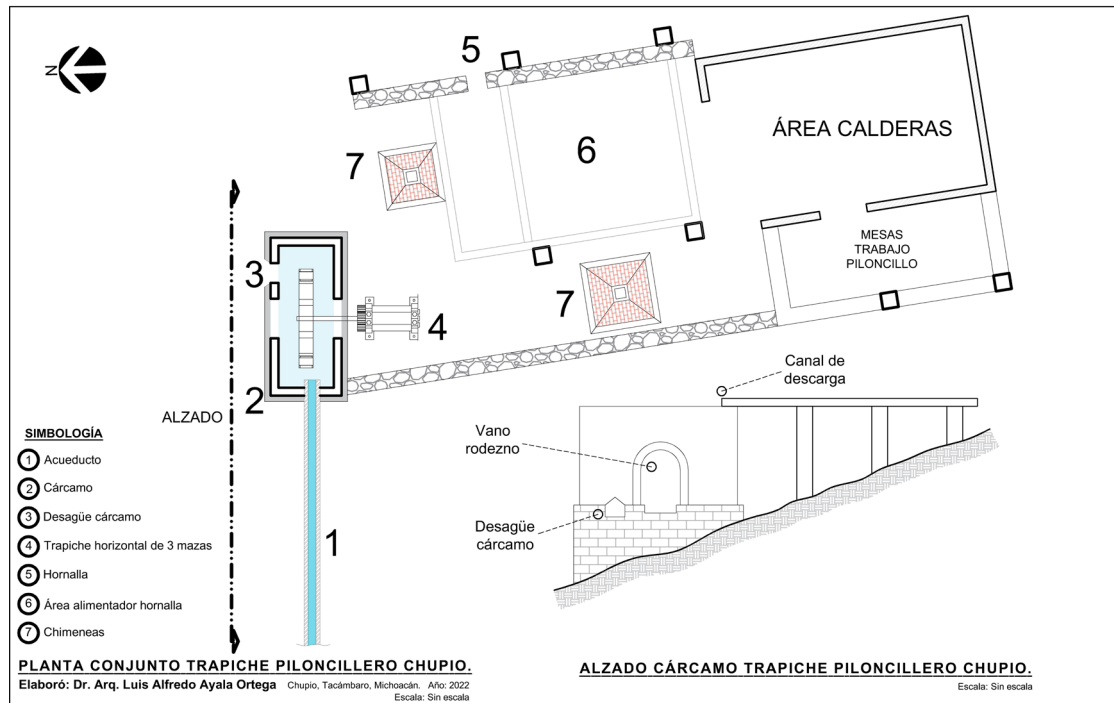
Figura 8. Planta de conjunto y esquema de funcionamiento del trapiche piloncillero de Chupio, Tacámbaro. Fuente: elaboración propia.

En la figura 8 se presenta una reconstrucción hipotética de la configuración arquitectónica que pudo tener esta unidad productiva en referencia a la ubicación y permanencia de los vestigios observados en sitio.

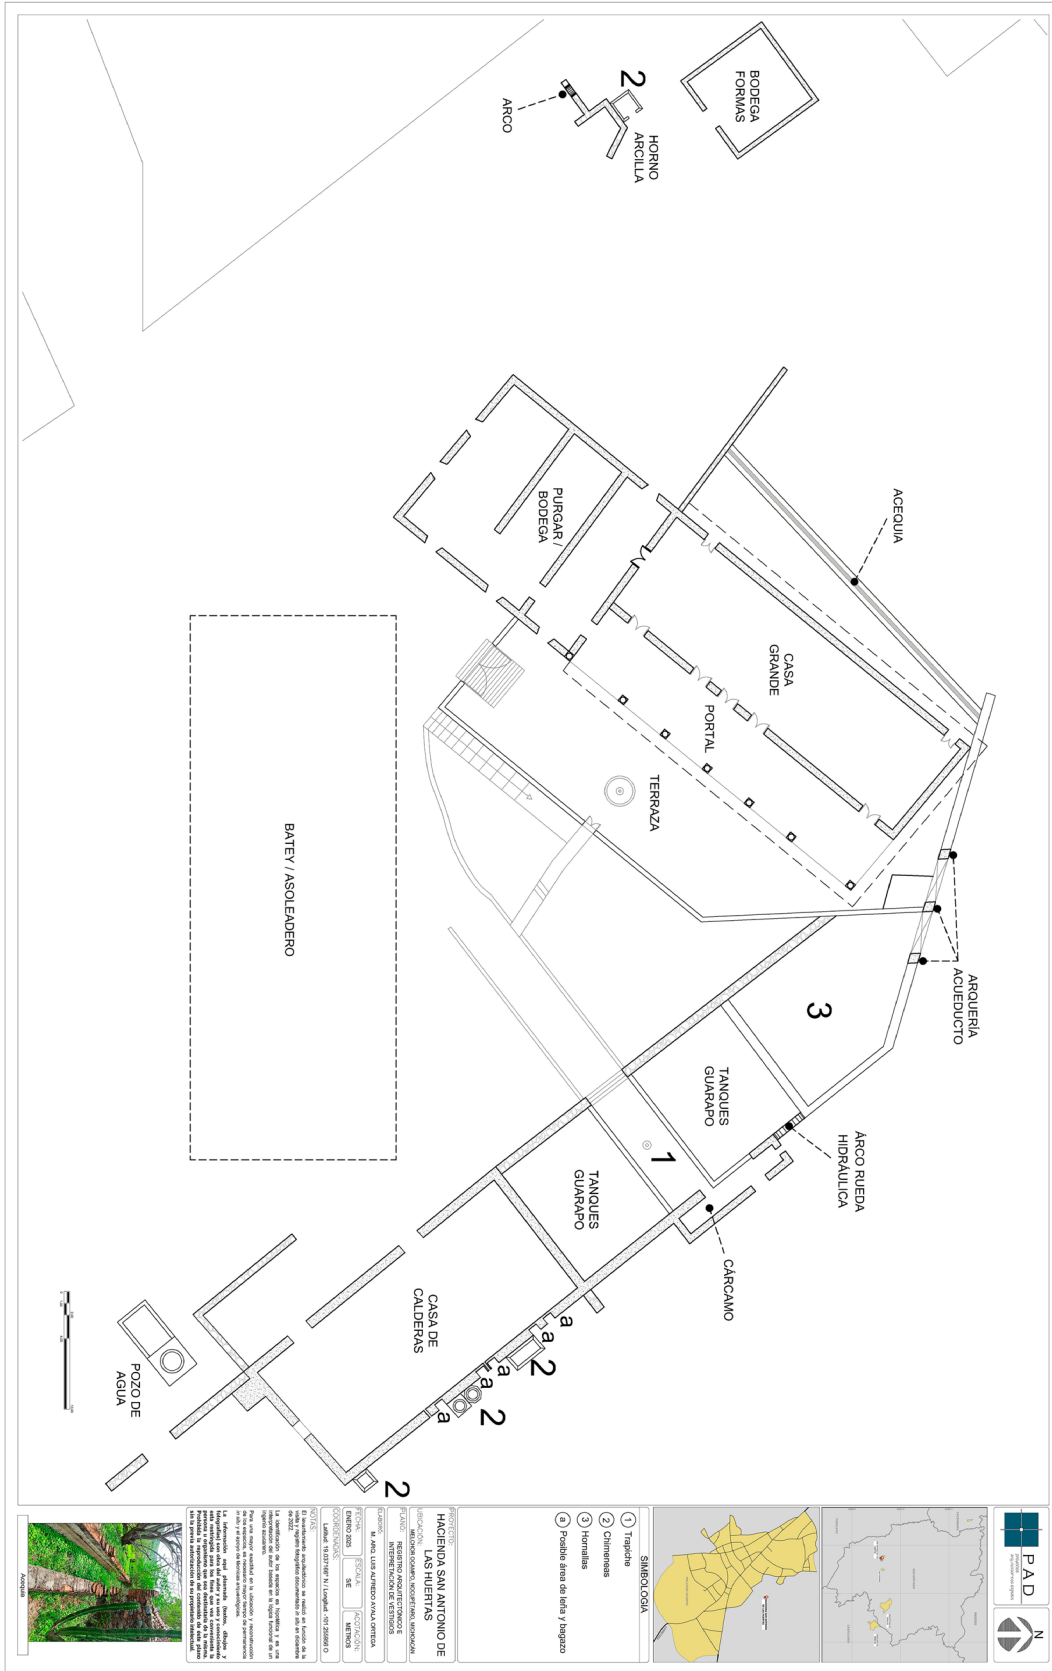
Figura 9. Levantamiento arquitectónico de los vestigios ex hacienda azucarera de San Antonio de las Huertas, Melchor Ocampo, Nocupétaro. Fuente: elaboración propia.

Con base a una visita realizada al casco de la hacienda en diciembre de 2022, se registraron fotográficamente los espacios que conformaban el conjunto arquitectónico, y que posteriormente devino en una planimetría del estado actual del sitio, véase figura 9. De manera general se identificaron los espacios propios de la casa grande, un posible horno de ladrillos o cal, el purgar, un área de molino, un cárcamo, dos pilas de remojo de formas y/o guarapo, el espacio de la casa de calderas, cinco chimeneas, así como una serie de acequias alrededor de los principales edificios.

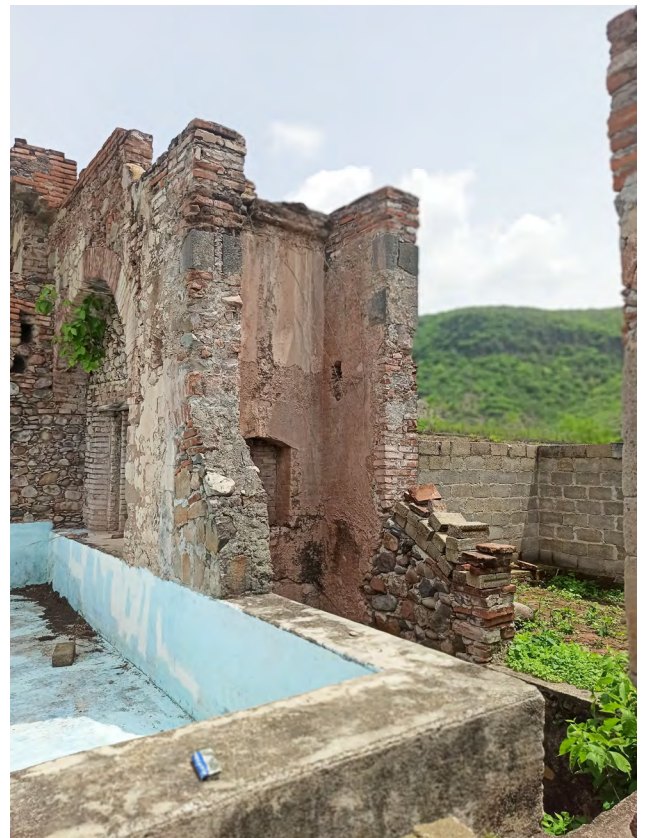
Figura 10. Cárcamo de la ex hacienda de San Antonio de las Huertas, Melchor Ocampo, Nocupétaro. Fuente: archivo personal Luis Alfredo Ayala Ortega, 2022.

nivel inferior, probablemente para el flujo y desalojo del agua. Este elemento carece de rueda hidráulica, aunque sí presenta en una de sus caras longitudinales, un arco de medio punto y un vano de cerramiento recto, ambos dentro del espesor del muro, lo cual indica la existencia del espacio donde debió de estar ubicada la rueda hidráulica y demás engranajes; a su vez, en uno de los muros transversales del cárcamo se aprecia la presencia de una hornacina, una suerte de vano que debió de permitir el acceso y comunicación entre el recinto ocupado por la maquinaria al interior, con el exterior del mismo, véase figura 10.

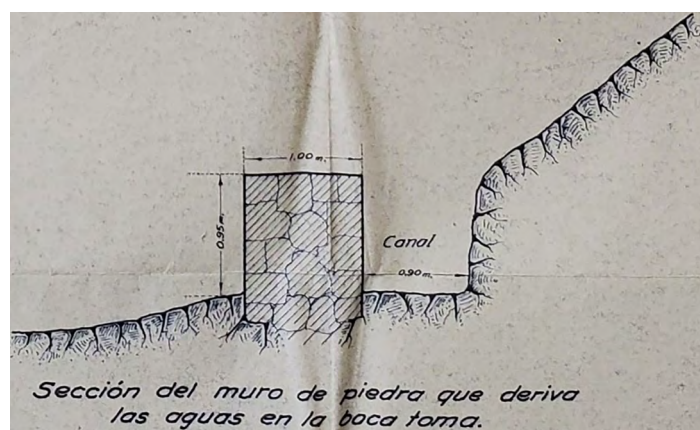
Figura 11. Detalle de dimensiones de canal de derivación del río Pedernales hacia acequias de alimentación de trapiche Etucuarillo.  
 Fuente: CONAGUA-AHA, FAN, Caja.985, Exp.12644, Leg. 1, f.49.

Con la anterior bocatoma se generaba una separación de la corriente y la bifurcación de las aguas del río por medio de un muro de mampostería que formaba el canal entre este, y el terreno natural, véase figura 11, y por medio del cual se llevaban las aguas de la margen izquierda del río Pedernales al resto de canales.

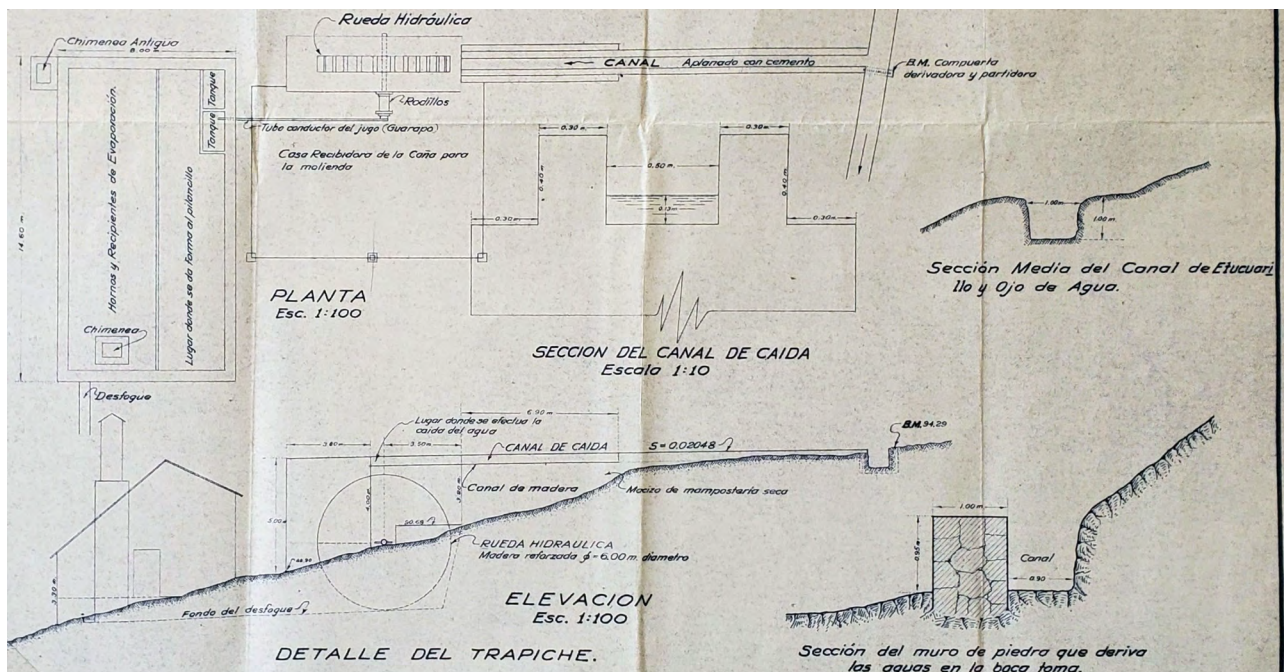
Figura 12. Plano de las obras hidráulicas del aprovechamiento de la Sra. María de Jesús Álvarez viuda de Zarco, en el río Pedernales mpio. de Turicato, 1946. Fuente: CONAGUA-AHA, FAN, Caja.985, Exp.12644, Leg. 1, f.49.

*Está hecha de madera, reforzada de fierro, solera y varillas, tornillos, etc.; con diámetro exterior de 6.00 metros, ancho de las cajas receptoras de 0.50 metros; esta sostenida por medio de un eje de fierro que descansa sobre muros laterales de mampostería provista de chumaceras; el eje transmite su movimiento a un sistema de ruedas de engranes y éstas a los rodillos donde se muele la caña de azúcar; el jugo se conduce por medio de un tubo de fierro de 4” a los tanques de recepción de donde se toman directamente para los tanques de evaporación. De los tanques de evaporación se llevan a formas de madera, de donde salen al mercado los piloncillos* (CONAGUA-AHA, FAN, Caja.985, Exp. 12644, Leg. 1, f. 46).

La altura de la caída del agua que propulsaba el rodezno era de 6.40 metros con una salida de desfogue en terreno macizo, de roca y mampostería en la parte inferior del cárcamo. Tanto las descripciones del expediente como los diagramas contenidos en el mismo no permiten identificar el tipo de trapiche de que se trata, el cual es simplemente representado por medio de 1 rodillo horizontal.

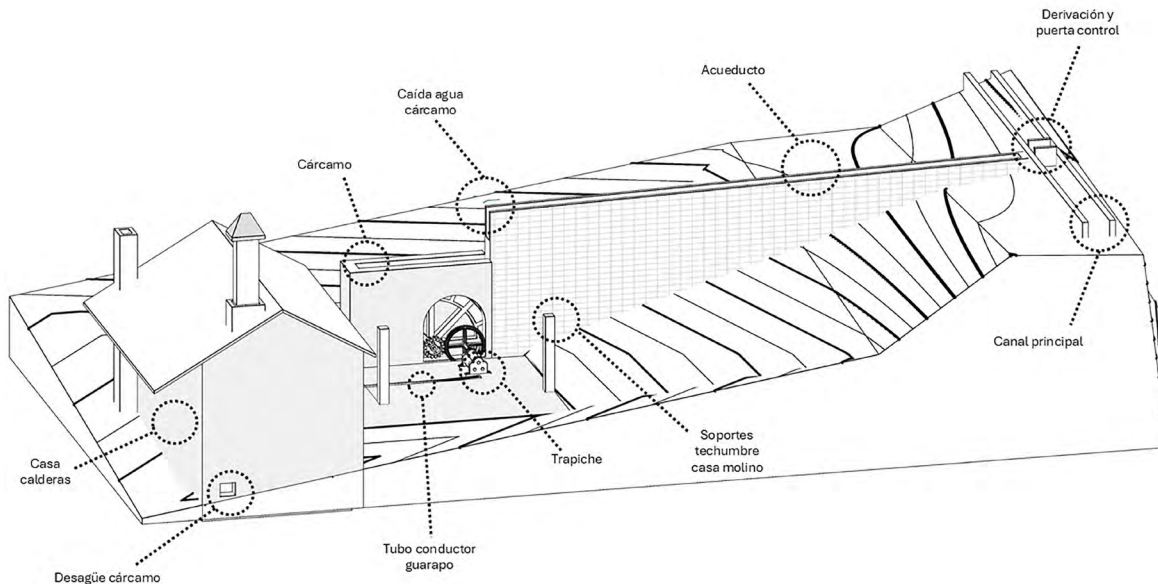
Figura 13. Reconstrucción hipotética funcionamiento infraestructura hidráulica trapiche piloncillero Etucuarillo. Fuente: elaboración propia con base en: CONAGUA-AHA, FAN, Caja.985, Exp.12644, Leg. 1, f.49.

Finalmente, y a escasos metros de la ubicación del trapiche, cárcamo y de la rueda hidráulica, se encontraba la “casa de calderas”, recinto cerrado de forma rectangular, con dimensiones exteriores de 14.60 metros de largo por 8 metros de ancho, con una subdivisión interior, 2 pilas rectangulares recibidoras de guarapo, dos chimeneas de forma rectangular y un canal de desfogue, véase figura 13.
