Las Acequias de la ciudad de México y sus repercusiones en la Arquitectura Habitacional del siglo XVIII

The ditches of México City and implications on residential buildings of the XVIII century

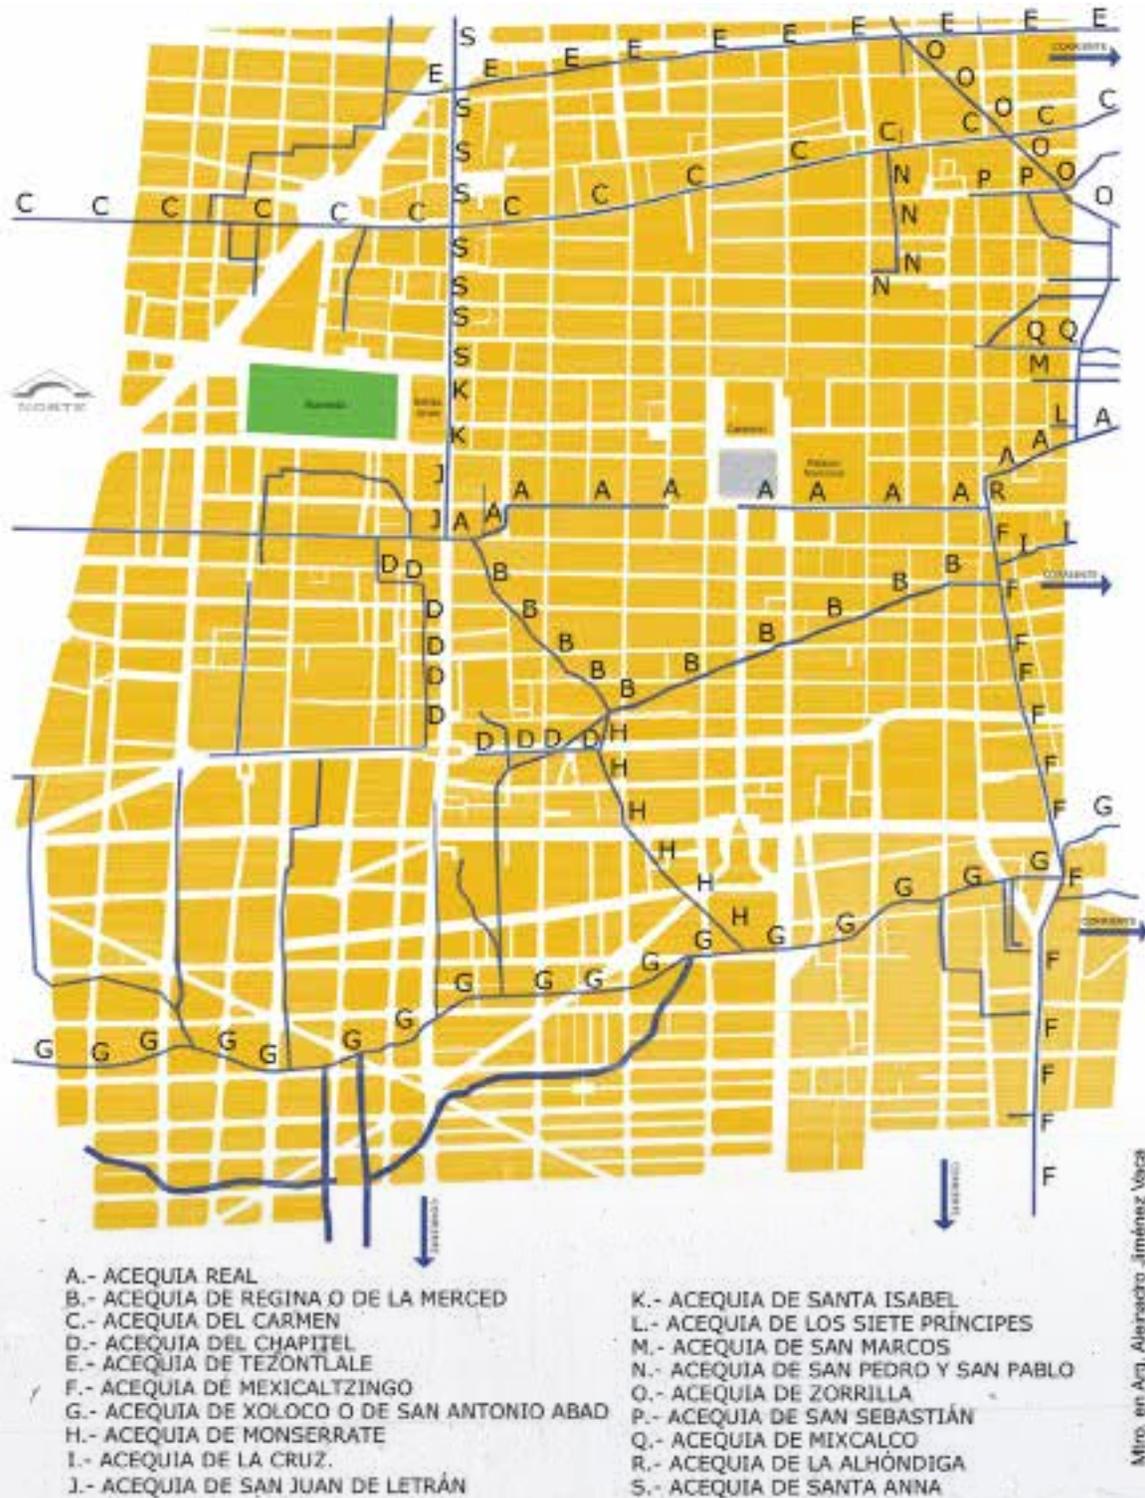
(Imagen 1: Plano de acequias en la ciudad de México. Elaborado por Alejandro Jiménez Vaca, 2010).

lagos. Esta condicionante provocó que las acequias continuaran, en la mayoría de los casos, con su trayecto original e incluso se prolongara su longitud, haciendo que el trazo de las calles se viera subordinado a las limitantes marcadas por las acequias. Si bien no hay documentación que testimonie este precedente, hasta muy avanzado el siglo XIX había disposiciones en las que la lotificación de solares no impedía que los inmuebles pudieran estar sobre las acequias, siempre y cuando no se interrumpiera el flujo de las mismas, así como su limpieza y su buen estado. Aunque se trataba que calles y acequias coincidieran con el trazo de las manzanas, había casos en que la forma de las acequias afectaba manzanas con morfologías irregulares. El trazado de las calles, desde tiempos de Alonso García Bravo, primer Gran Alarife de la ciudad y a quien se debe su primera traza, no eran tan perfectas en su rectitud como comúnmente se cree. Esto se puede ver en calles como República de Perú y Apartado, las cuales siguen el trayecto de la acequia conocida como de Santo Domingo. Así también, la calle de Roldán, que correspondía al trazo de la acequia de Mexicaltzingo o de la Viga, prolongación de ésta era la Acequia Real, que corría por Corregidora y Dieciséis de Septiembre, dando vuelta por Gante hacia Venustiano Carranza, siguiendo hasta el Antiguo Barrio de San Juan.

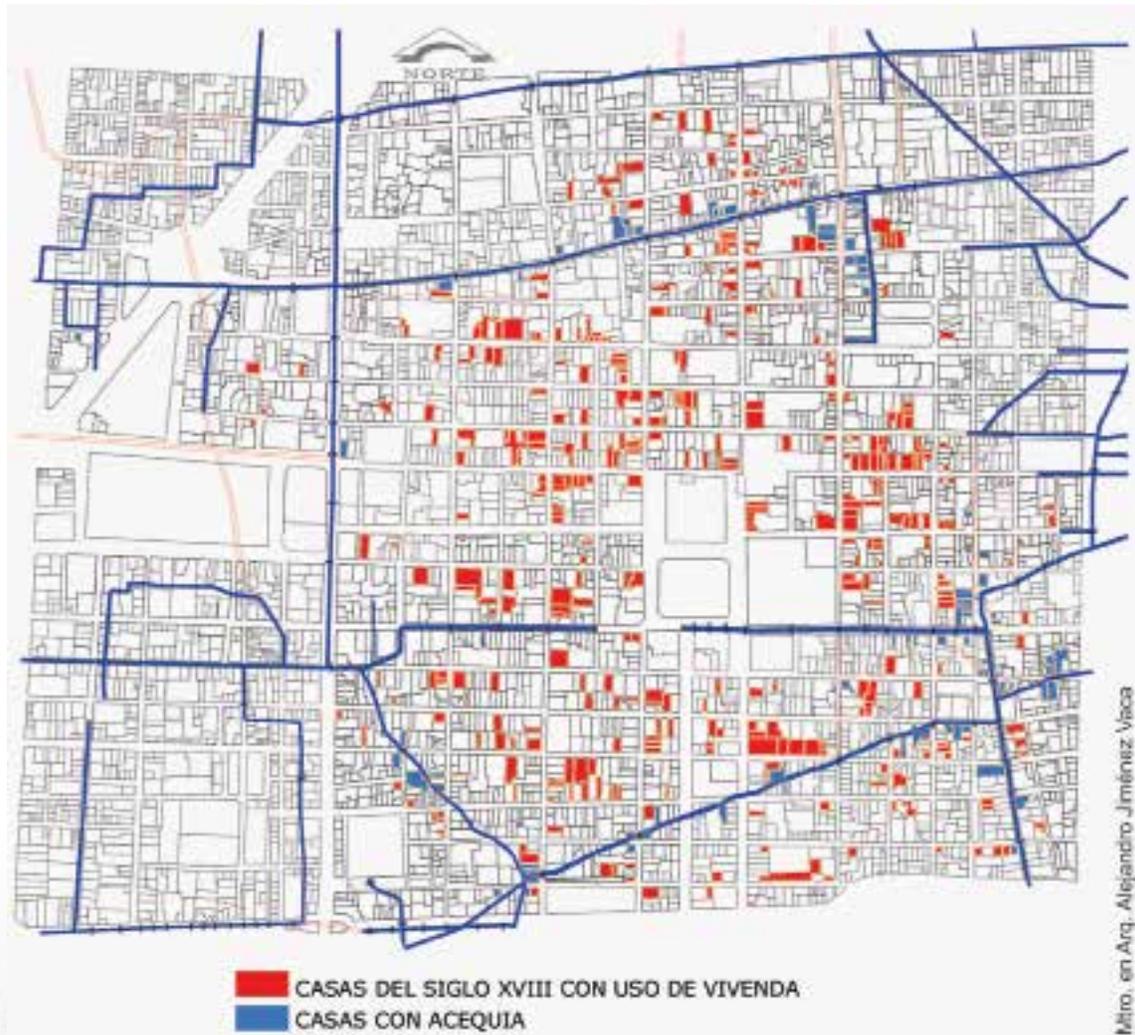
(Imagen 2: Plano de acequias con la ubicación de inmuebles con uso de vivienda en el siglo XVIII, y casas con acequia. Elaborado por Alejandro Jiménez Vaca, 2010).

Aparte de las tipologías clasificadas por la Arquitectura Habitacional, la variedad de tipologías de casas con acequia depende de la localización del canal con respecto al inmueble, de la cercanía o interacción de la acequia con la edificación, encontrándose los tipos que aquí se enumeran:

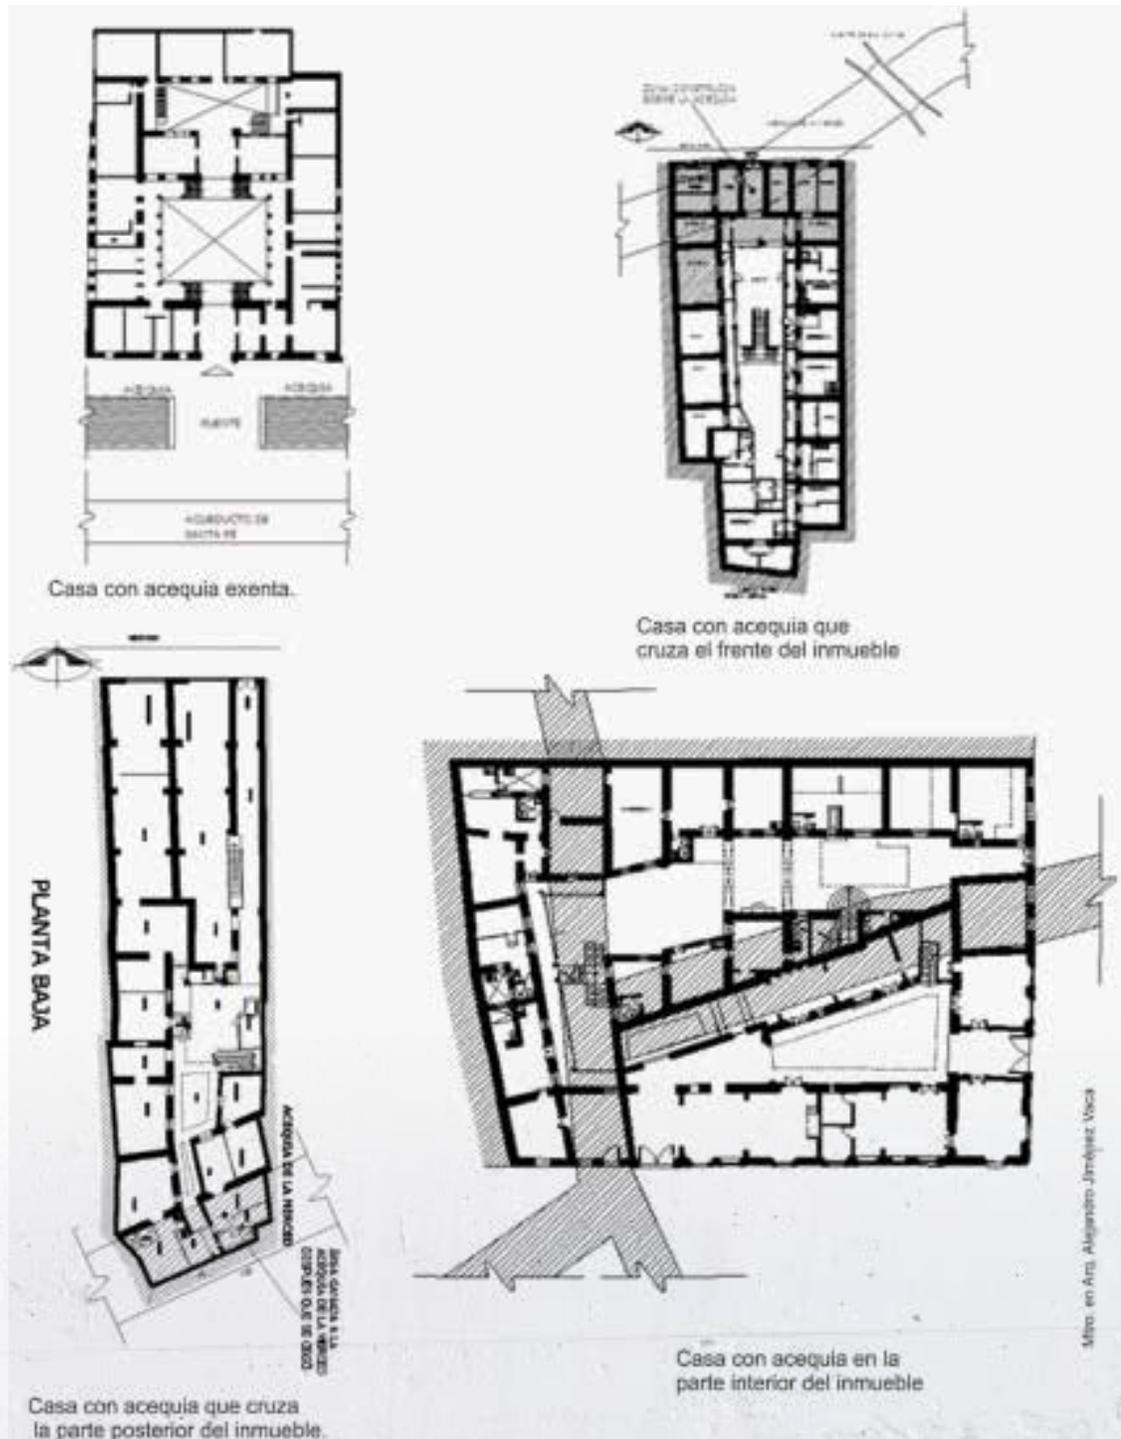
(Imagen 3: Plano de núcleos de casas con acequia. Elaborado por Alejandro Jiménez Vaca, 2010).

Núcleos de Casas con Acequia.- Para el análisis de las casas por las cuales cruzaba una acequia, se seleccionaron seis núcleos de casas del siglo XVIII que estuvieran dentro de una misma manzana o en la manzana contigua. Para tener una lectura más completa de este tipo de edificaciones, y las modificaciones que tuvieron que adoptar para adecuarse a las acequias, se añadieron casas del siglo XVII y XIX, y, de esta forma, determinar los elementos característicos de este tipo de inmuebles. Además, se identificaron otros dos casos de inmuebles del siglo XVIII que se encontraban aislados, en manzanas donde el resto de las edificaciones eran de arquitectura del siglo XX. Al no haber edificios históricos que permitieran tener un contexto de estos casos, no se tomaron en cuenta para el análisis. Sólo es conveniente mencionar el inmueble ubicado en Mesones 119, en el cual se tuvo que adoptar la solución de construir un ancón en el frente de la casa por donde pasaba la acequia de la Merced, como se ha mencionado anteriormente, y cuya solución es probable se haya adoptado en casos similares.

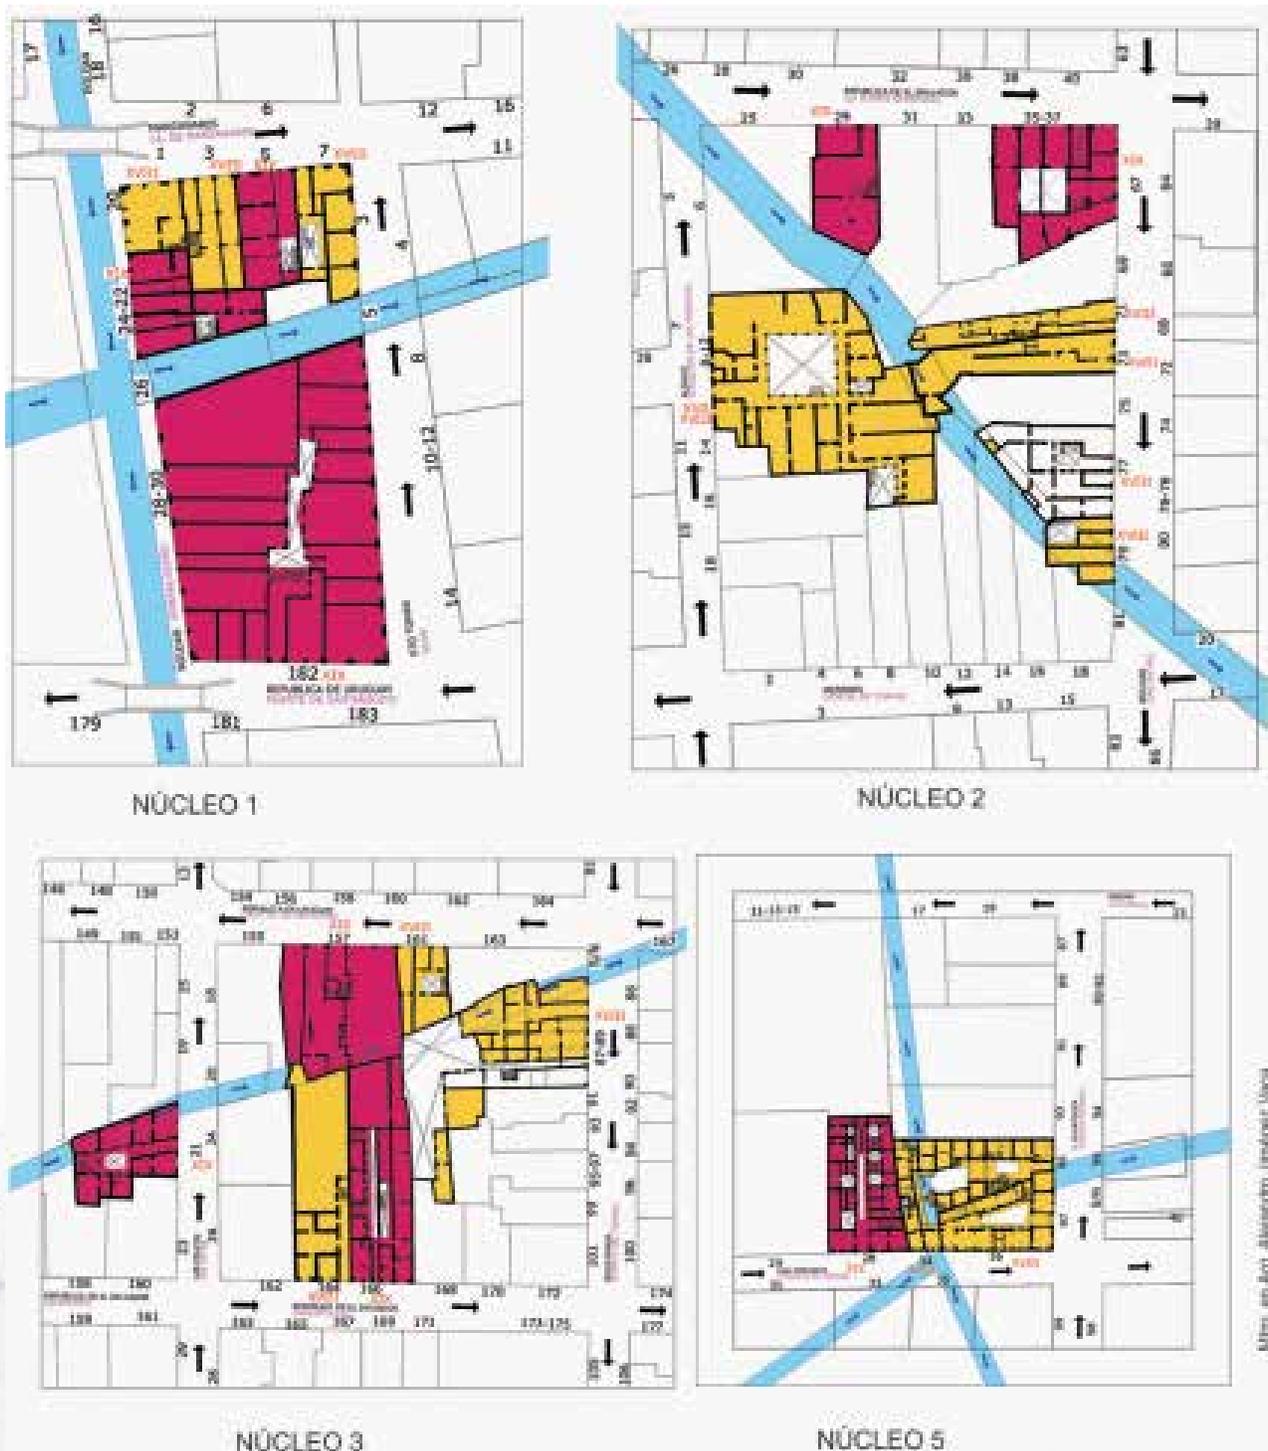
(Imagen 5: Plantas de núcleos de casas con acequia. Elaborado por Alejandro Jiménez Vaca, 2010).

En lo que respecta a las constantes encontradas en las demás manzanas de casas con acequia, se pudo observar la afectación del trazado de los lotes que colindan con las acequias, así como de los lotes contiguos a éstos, adoptando las curvaturas que la acequia va esbozando en su trayecto. Estas afectaciones se pueden observar en el partido arquitectónico de los inmuebles que se encuentran en colindancia con una acequia, inclusive estas afectaciones pueden encontrarse en algunas de las edificaciones contiguas a las edificaciones que colindan con acequias. Dicha constante se presenta en las construcciones del período virreinal y en las que se erigieron posteriormente, en el siglo XIX, donde la forma de los lotes condicionaban el diseño y construcción de este tipo de edificios. Otro de los elementos característicos en este tipo de manzanas es la existencia de ancones o remetimientos de los edificios, causados por la existencia de alguna acequia, afectando el alineamiento con los demás inmuebles, tanto en las

colindancias que dan hacia las calles peatonales como con las vialidades acuáticas. Es muy probable que, en este último caso, dichos ancones hayan sido utilizados como embarcaderos. A la vez, se puede observar una relación directa de algunos patios con las acequias, siendo probable la utilización de estos espacios como embarcaderos o lugares de trabajo de talleres de artesanos que se surtían de agua por medio de las acequias. Además, otra de las invariables que se pueden encontrar en los casos en que el patio no está directamente ligado a los canales, es que se observan pasillos que pudieron haber contado con puertas falsas, es decir, puertas de servicio que daban a las acequias para surtirse de agua. Por último, uno de los elementos que se encuentran en este tipo de construcciones es la inclusión de puentes justo enfrente del acceso principal de la edificación, afectando la circulación de las casas por medio de un patio o pasillo que seguía el eje del puente.
