# Intervenciones en templos dañados por sismo en pueblos de indios coloniales guatemaltecos

## Intervention in churches damaged by earthquake in colonial guatemalan villages of Indians

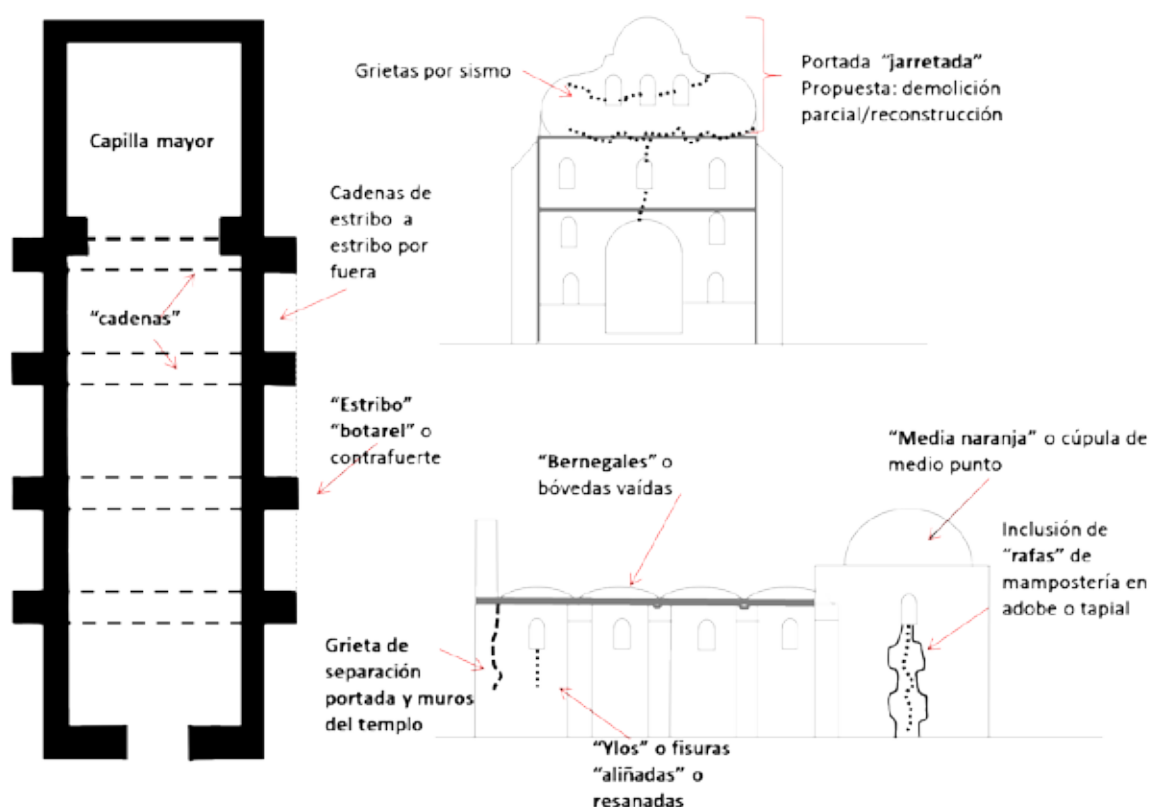
Figura 2. Algunos términos arquitectónico coloniales, Daños y propuestas. Adaptados de relatos de documentos coloniales consultados por M. Ubico, 2016, Guatemala.

alarifes, estableciendo una tipología preliminar de esas propuestas. Los archivos donde se encontró valiosa información fueron el General de Centro América –AGCA- y el Histórico Arquidiocesano “Francisco de Paula García Peláez” –AHA- de Guatemala. La transcripción de párrafos de documentos está parcialmente adaptada al castellano moderno. Resulta útil el siguiente esquema idealizado de un templo en la figura 2, “Algunos términos arquitectónicos coloniales, daños y propuestas”, para comprender parte de la arquitectura colonial incluida en este trabajo.

<sup>4</sup> "Cadena", es un paralelepípedo rectángulo de mampostería a modo de solera en el subsuelo que estabiliza basas de columnas o pilastras y contrafuertes. Ver figura 3 Algunos términos arquitectónicos coloniales, daños y propuestas.

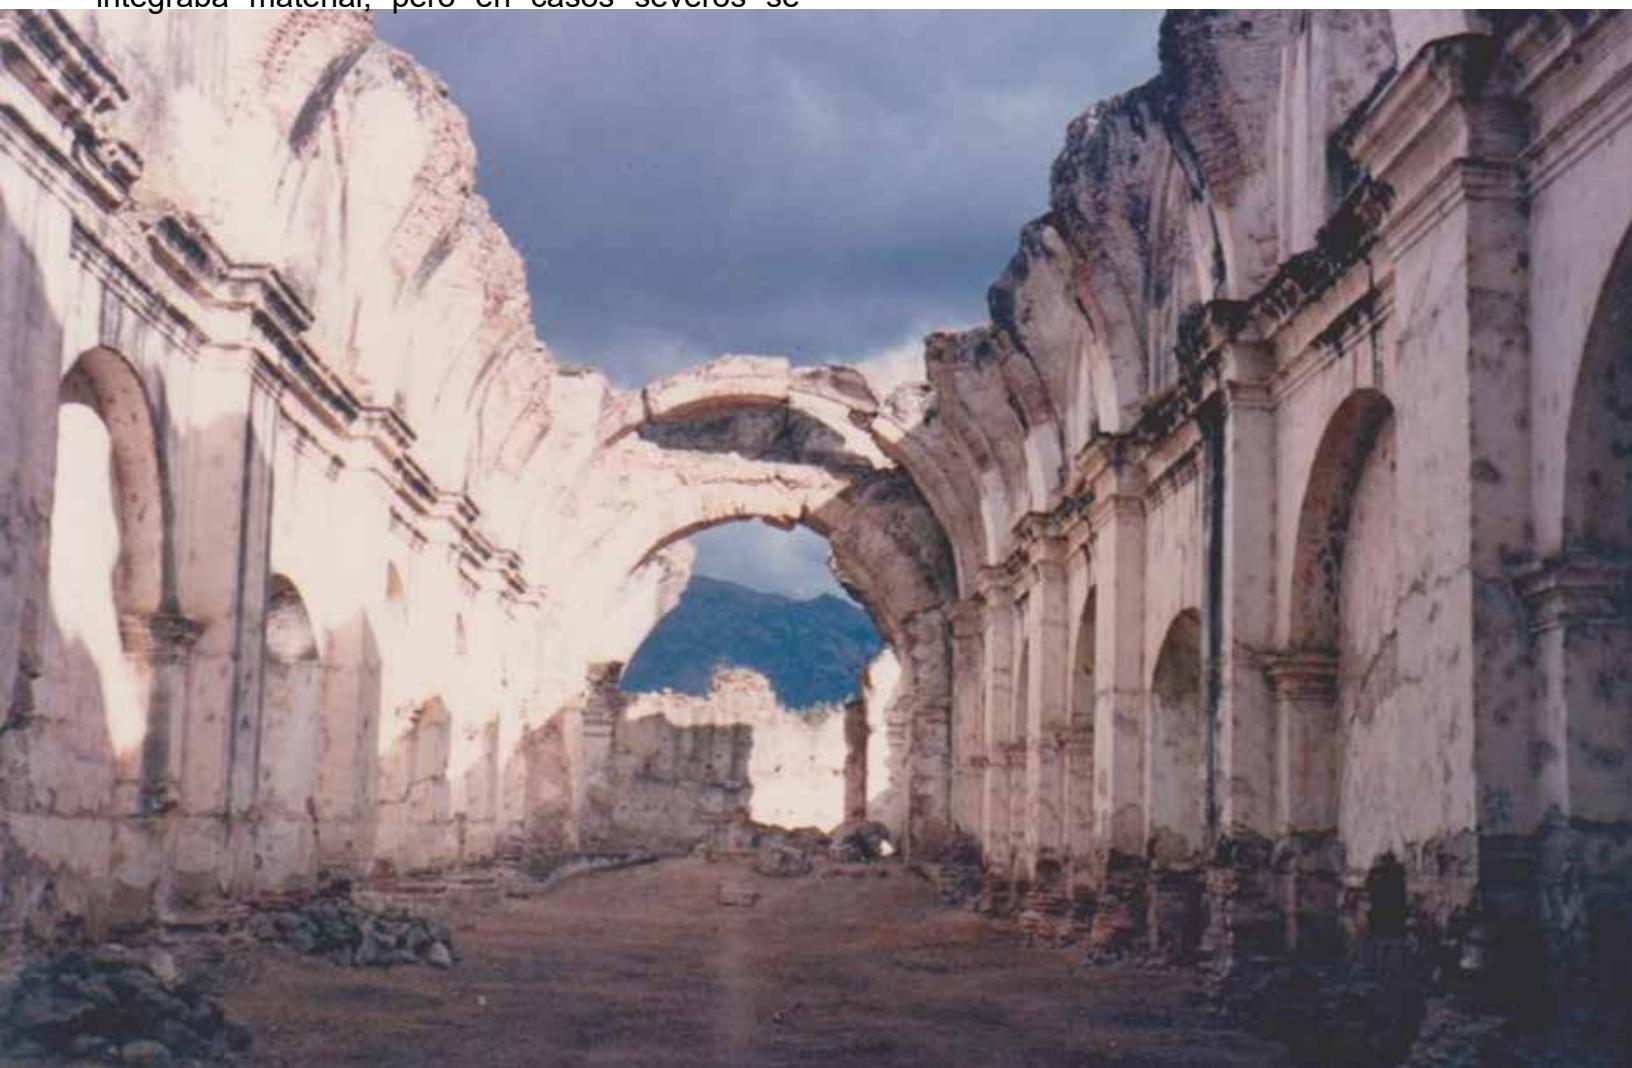
Figura 3. Interior del templo arruinado de Chiquimula de la Sierra, destruido en 1765. Recuperado del álbum fotográfico, de M. A. Ubico Calderón, 1990, Guatemala.

propone la inclusión de rafas, contrafuertes y más raramente cadenas, a fin de reforzar aquellos puntos vulnerables. Destaca la recurrencia de terremotos y la respuesta de los indígenas para remediarlos daños. Casos especiales son el templo de San Pedro Sacatepéquez, por la propuesta de nueva obra, y el templo de Chiquimula, que luego de su ruina en 1765 es abandonado (Ver figuras 3 y 4).

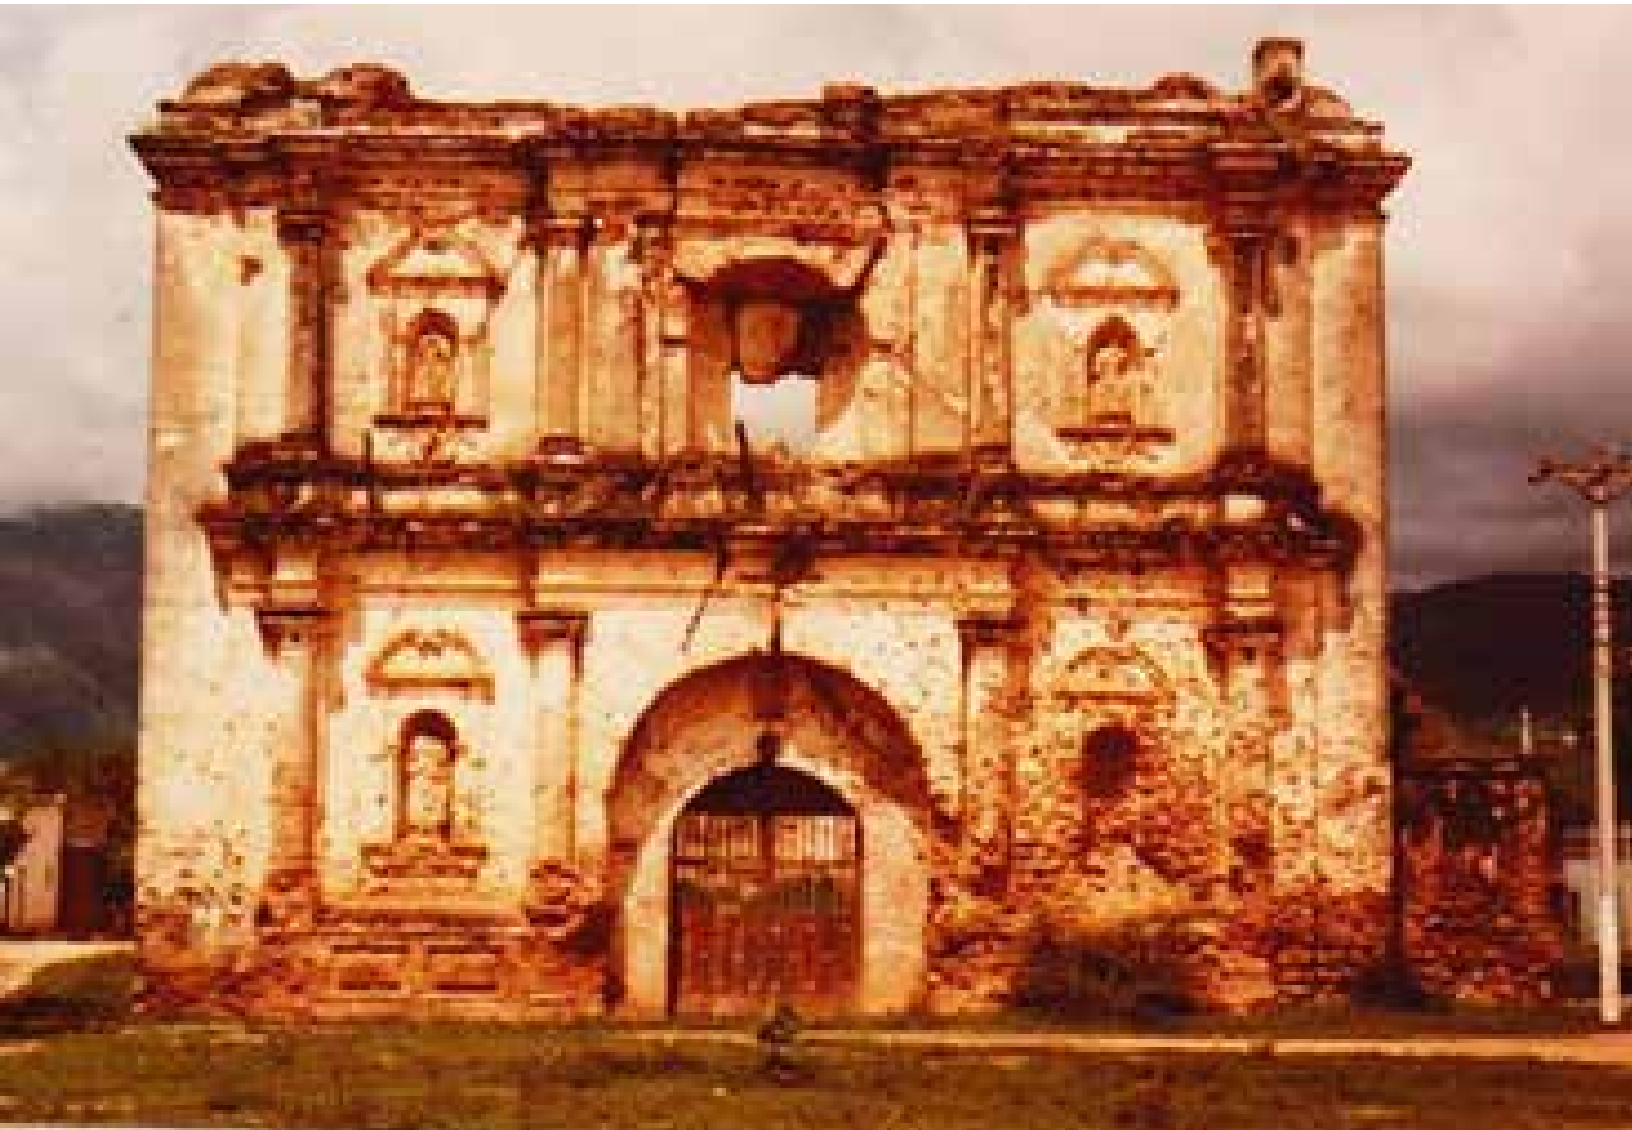
Figura 4. Portada del templo arruinado de Chiquimula de la Sierra, en la década de 1980. Recuperado del álbum fotográfico, de M. A. Ubico Calderón, 1990, Guatemala.
